Historien om rehabiliteringen av gammelbygget på Åsvang skole.

Av Bjarne Gjerding

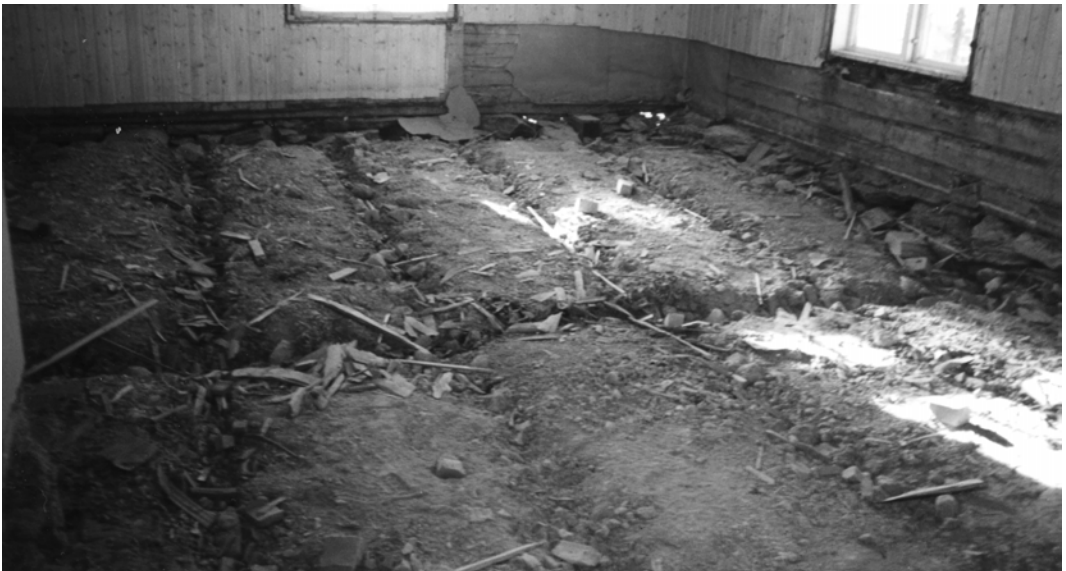
Dette ble en omfattende, men nødvendig jobb, for bjelkelaget lå stedvis nesten nede på jordlaget under huset, og var i tildels dårlig forfatning. Likeså var grunnmuren svært dårlig på innsiden, noe som ble synlig da gulvene ble fjernet. Muren ble inn- og utvendig påført sprøytebetong for stabilisering og tetting.

Bilde fra vestfløyen (bygget fra 1881). Gulvet er fjernet, og vi ser jordgulvet med merkene etter bjelkene som lå rett på bakken og den dårlige grunnmuren. Foto: Bjarne Gjerding.

Etter forslag fra entreprenøren ble det besluttet å fylle alle hulrom opp til gulvnivå med Hasopor, et gjenvinningsprodukt fra brukte lysstoffrør og lyspærer. Produktet ligner på pukk, men er porøst, isolerende og komprimerbart, og derfor velegnet som underlag for gulvstøp.

I samråd med Byantikvaren ble det oppå gulvstøpen lagt et såkalt flytende gulv, dvs. sponplater som ligger på tunge mi-
