Hovedbygningen på Ringve Museum – *nye oppdagelser etter brannen*

Av Lars Erik Brustad Melhus, Ringve Musikkmuseum

Bygningen som kilde – endelig noen håndfaste bevis

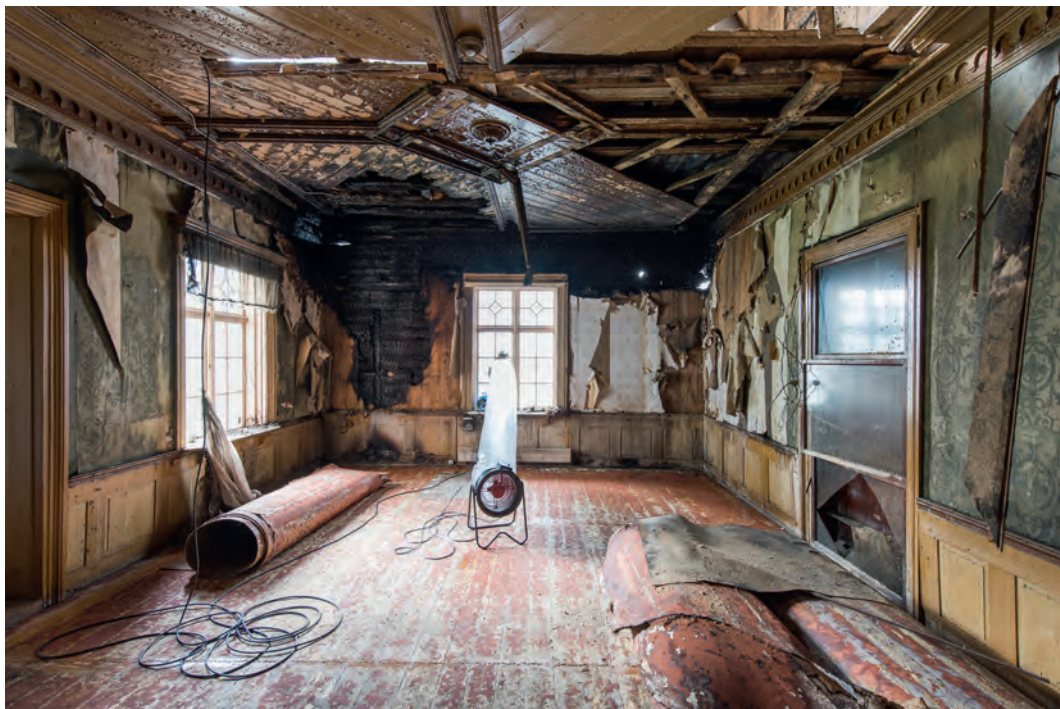
Hjørnestuen sett mot vest etter brannen i august 2015. Brannen startet på ytterveggen til høyre i bildet, og spredte seg oppover og langs den vestre gavlveggen. Foto: Erik Børseth (2015).

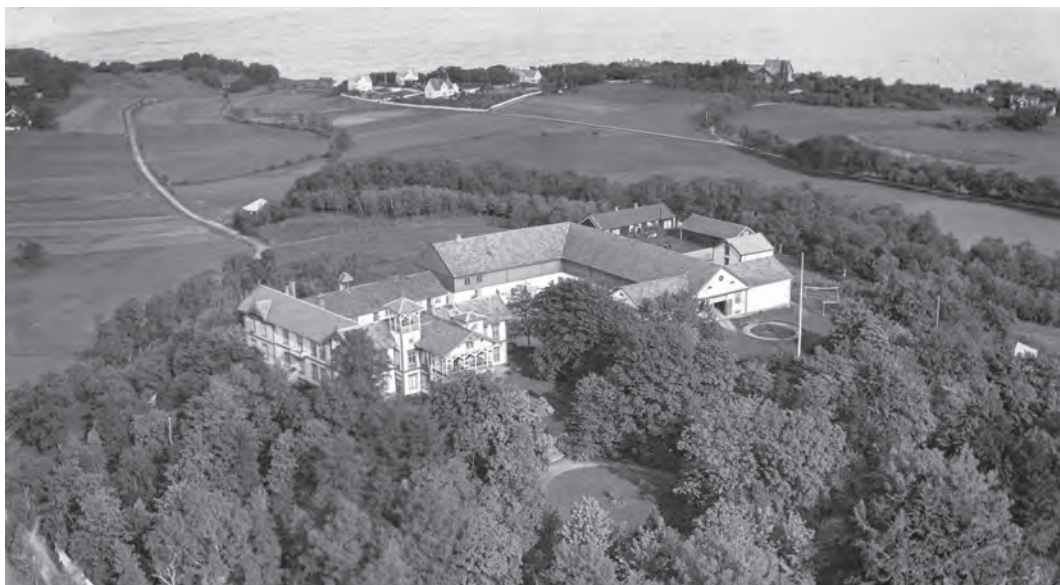
Dette bildet er tatt i 1939, og viser Ringve gård slik den så ut før den ble tatt i bruk som museum i 1950. Bygningene ligger rundt et lukket firkanttun med våningshusene i vest og driftsbygningene i øst. Hovedbygningen sees lengst fram i bildet, med to tårn og en overbygget veranda ut mot parken. Kilde: Schrøderarkivet, Sverresborg Trøndelag Folkemuseum.

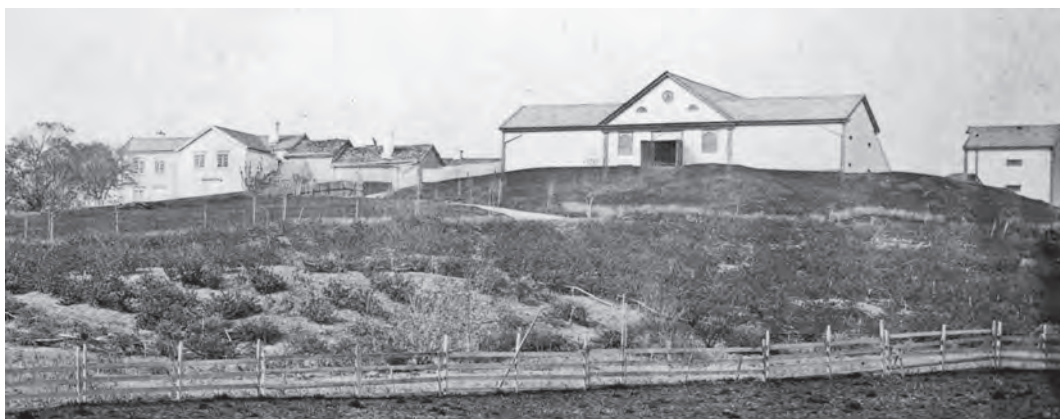
Dette bildet er tatt midt på 1860-tallet, og er det eldste fotografiet som finnes av gården. Fra høyre ser vi et stabbur, Knoffs nyoppførte driftsbygning og hovedbygningen. Foto: Marcus W. Noodt/NTNU UB.

Et eldre fotografi fra 1860-tallet viser imidlertid at huset også har vært gjenstand for minst en ombygging før det fikk de flotte sveitserdetaljene. Fotografiet er tatt av Marcus W. Noodt (1824-1895), som var virksom som fotograf i perioden 1860-1890. Bildet er tatt fra sørsiden av gården, og viser et våningshus ved siden av en flott og ny driftsbygning og et stabbur. Våningshuset har stående panel, knappe takutstikk og smårutede vinduer, mens to lavere hus med torvtak er plassert inntil den østre gavlveggen. Bygningen er betydelig lavere enn den vi ser på maleriet fra 1880, og mangler de flotte tårnene, verandaen og utskjæringene.

1860-årene, og som tidligere var blitt omtalt som Knoffs uferdige hovedbygning. Man kan se at dette var et lavere hus enn dagens hovedbygning, og antall vinduer og dører stemte med det som vises på fotografiet. Tapetene kan dateres til første halvdel av 1800-tallet, både med hensyn til materiale og motiv. (Verweij & Heggenhougen 2016). Spor i veggene tydet imidlertid på at tømmeret likevel kunne være eldre enn fra midten av 1800-tallet, og stemte i såfall ikke med historien om at hovedbygningen skulle ha blitt oppført av Knoff. Kunne det tenkes at bygningen var eldre enn man før hadde trodd?

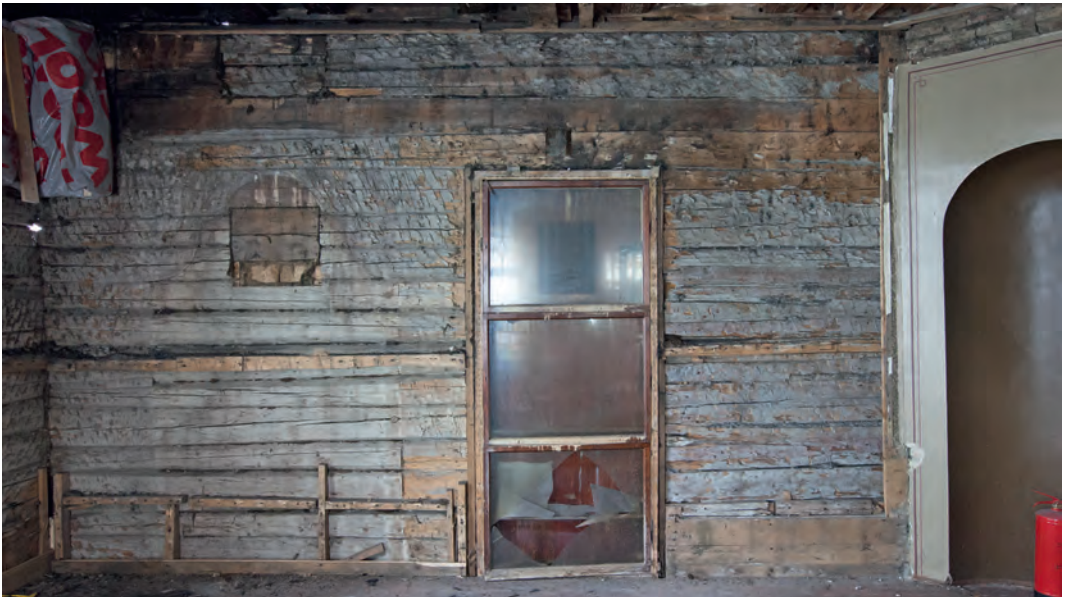
Bildet viser hjørnestuens nordvegg. Store deler av veggoverflaten var skavhogd, og det lå fremdeles rester etter leire og halm på veggen. Midt i bildet ser vi en gjenfylt døråpning som tidligere førte inn til mellombygningen. Åpningen ble lenge benyttet som utstillingsmonter. Til venstre for denne ser vi omrisset etter en brannmur. Foto: Edwin Verweij, NIKU (2016).

ujevn tømmervegg. Denne teknikken var vanlig i Norge gjennom hele 1700-tallet og utover på 1800-tallet, og ble benyttet for både innvendige og utvendige overflater. Rappingen sørget for at man fikk en jevn vegg å male eller tapetsere på (Drange, 1992 s.442-444).

Veggene som kom til syne var skavhogd, altså økset med grove merker på skrå fra oversiden, og hadde en rekke treplugger stikkende noen cm ut fra veggen. Dette ble gjort for at rappen skulle feste seg til tømmeret. Disse merkene var synlige i hele 1. etasje og ca. halvveis opp i rommet i etasjen over. De øverste omfarene bestod av tømmer som åpenbart var av nyere dato. Utvendig var det ingen slike spor. En del av veggen i 1. etasje hadde imidlertid

ikke slike øksemerker, og det var tydelig at denne delen ikke hadde vært rappet. En gjenfylt utsparing i veggen fortalte oss at det tidligere hadde gått et pipeløp gjennom veggen, og det ble etterhvert klart at det mest sannsynlig hadde stått en brannmur her tidligere. Området var formet med et tydelig buet overstykke, og hadde klare trekk av 1700-talls rokokko.

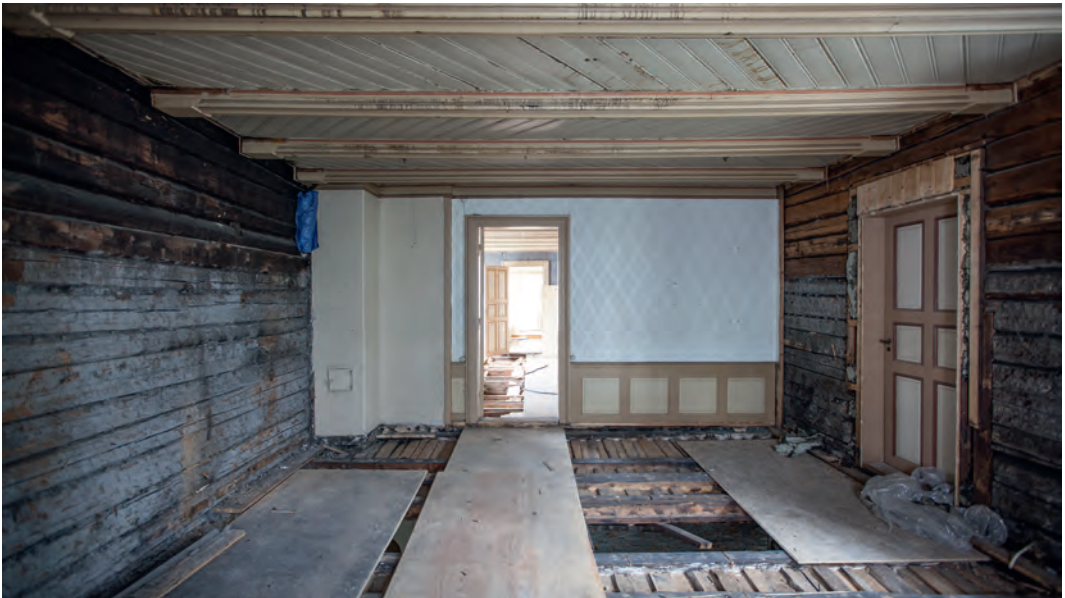
I 2. etasje var de øverste tømmerstokkene av en helt annen karakter, og hadde ikke rester etter skavhogst og rapping. Foto: Edwin Verweij, NIKU (2016).

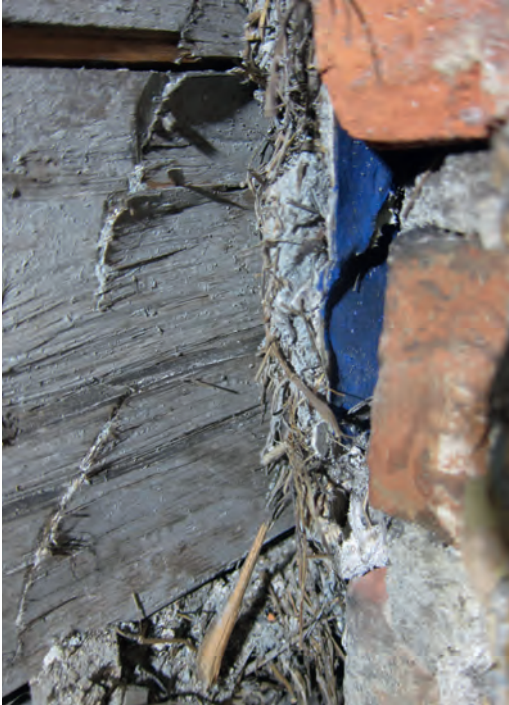
Tapetrest på rapping som ble funnet på veggen bak brannmur i 2. etasje. Foto Edwin Verweij, NIKU.

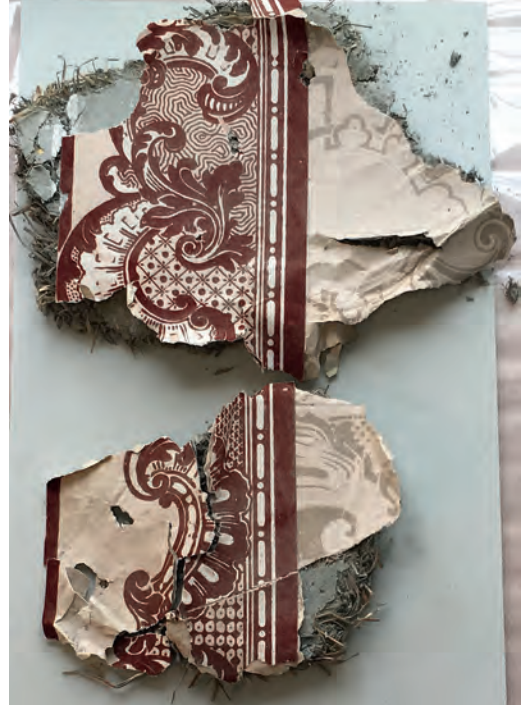
Tapetrester på rapping som ble funnet under gulvbord i 1. etasje. Foto: Lars Erik Brustad Melhus, Ringve Musikkmuseum.

Under gulvbordene i 1. etasje ble det funnet en mengde rester av et papirtapet med rapping festet til baksiden. Dette var utvilsomt det samme tapetet som tidligere hadde dekket rommet. Tapetet hadde et nyrokokkomønster, og hadde en ca. 10 cm bred mørkerød velourbord. De synlige sporene syntes å passe godt overens med den bygningen som er avbildet på fotoet fra

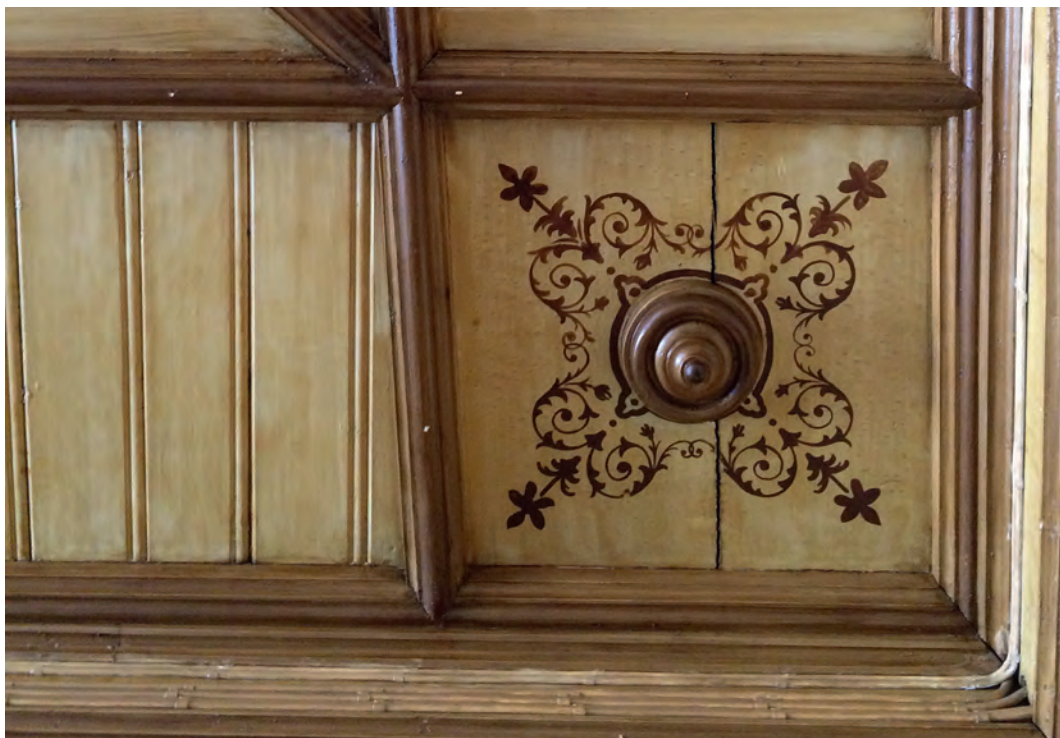
Bildet viser en del av himlingen i entréen, og man kan tydelig se skjevhetene mellom panelbord og listverk. Her er det åpenbart ikke gjort så store forsøk på å dempe konsekvensene av at rommets vegger ikke står vinkelrette på hverandre. Foto: Lars Erik Brustad Melhus, Ringve Musikkmuseum.

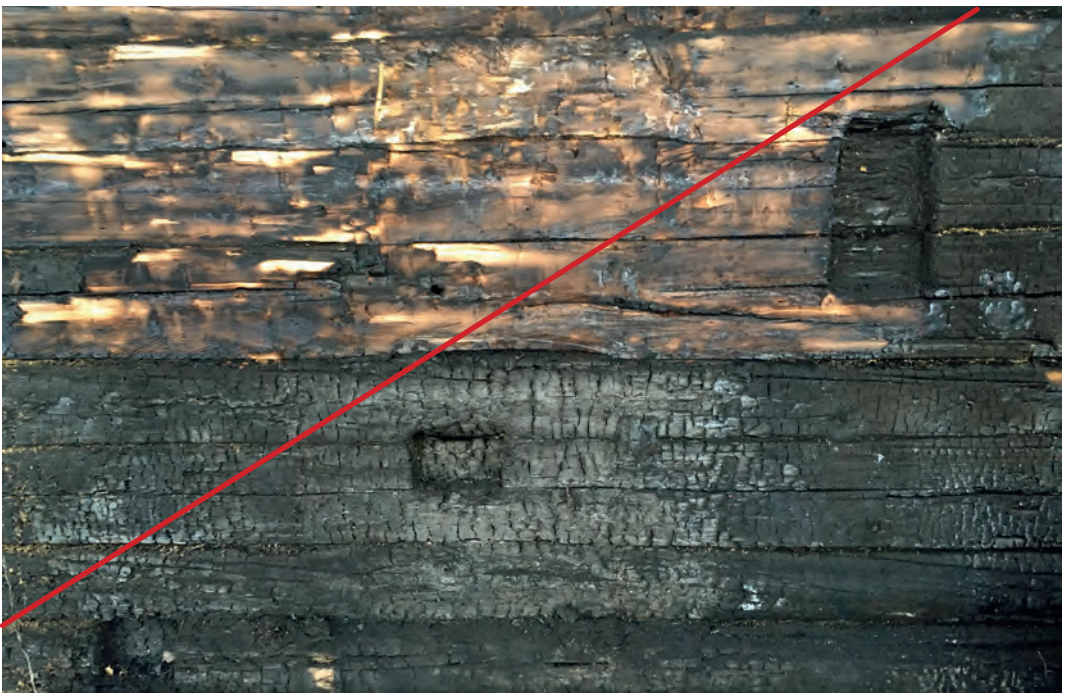
Spor etter innfelling av takåser der mellombygningen tidligere har stått inntil hovedbygningen. Den røde linjen antyder hvor takbordene har ligget. Den øverste innsparingen oppe i høyre hjørne i bildet er etter mønsåsen, som har hatt kraftigere dimensjoner. Foto: Lars Erik Brustad Melhus, Ringve Musikkmuseum.

I løpet av restaureringsperioden har det imidlertid dukket opp spor som tyder på at mellombygningen og hovedbygningen har blitt oppført samtidig. Da ytterkledningen på hovedbygningens nordvegg ble demontert, kunne vi se utsparinger etter takåser som har vært felt inn i tømmeret her. Utsparingen er ca. 15x20 cm store og ca. 8-10 cm dype. Disse er plassert på høyde med takkonstruksjonen til en en-etasjes bygning. Den øverste av utsparingene er større enn resten, og tydelig tilpasset en kraftigere mønsås. På hovedbygningens nordvestre hjørne kan det synes som om novhodene har blitt kappet med sag i nyere tid, og at tømmeret opprinnelig fortsatte som vegg i mellombygningen.

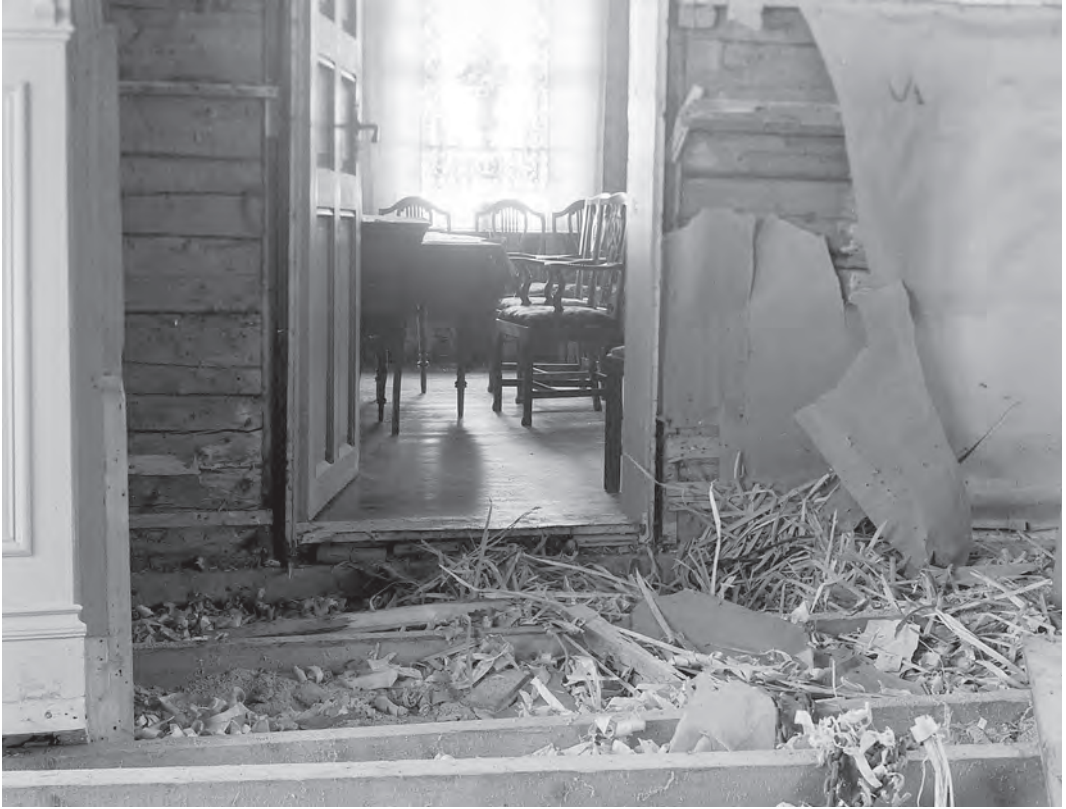
Foto som viser den enkle tømmerveggen mellom hovedbygningen og mellombygningen. Bildet er tatt under rivningen av mellombygningen i 1947. Kilde: Schröderarkivet, Sverresborg Trøndelag Folkemuseum.

I fotoarkivet etter Fotograf Schröder, som idag befinner seg på Sverresborg Trøndelag Folkemuseum, har vi funnet fotografier fra da mellombygningen ble demontert i 1947. På disse bildene ser vi at bygningen hadde en dobbel tømmervegg mot Wesselbygningen, mens det mot hovedbygningen kun var en enkel vegg. Dette indikerer at mellombygningen har blitt laftet samtidig med hovedbygningen. På de samme bildene ser vi også at tømmeret har tilsvarende merker etter rapping som vi finner på det eldste tømmeret i hovedbygningen.

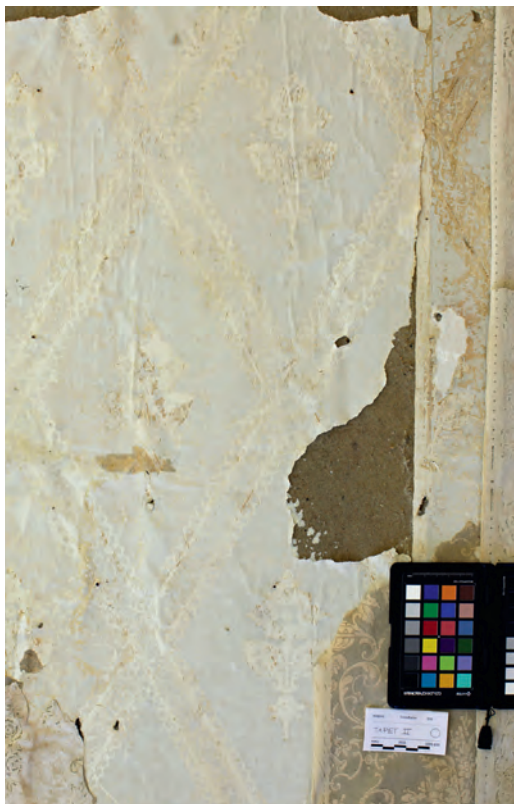
Det eldste tapetlaget som ble funnet på vegg i 2.etasje, dateres til 1870-tall. Foto: Edwin Verweij, NIKU (2016).

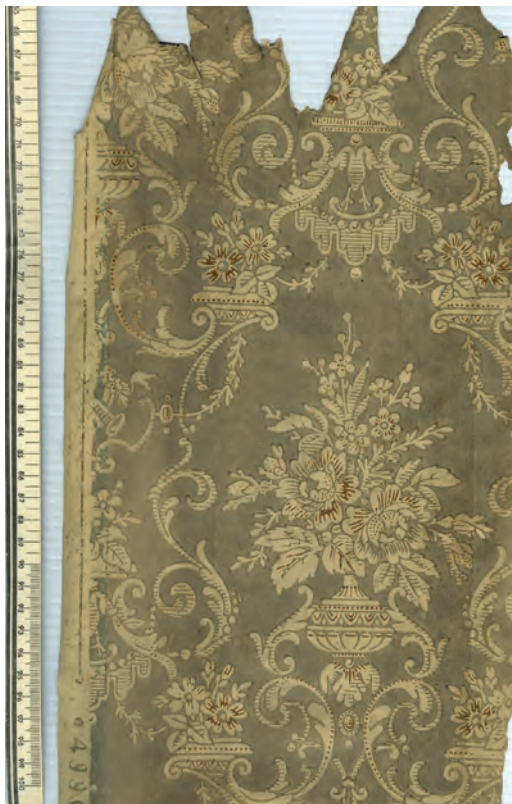
Det nest eldste tapetet som ble funnet på vegg i 2.etasje, dateres til 1880-90tall. Foto: Peter Juga, Ringve Musikkmuseum.

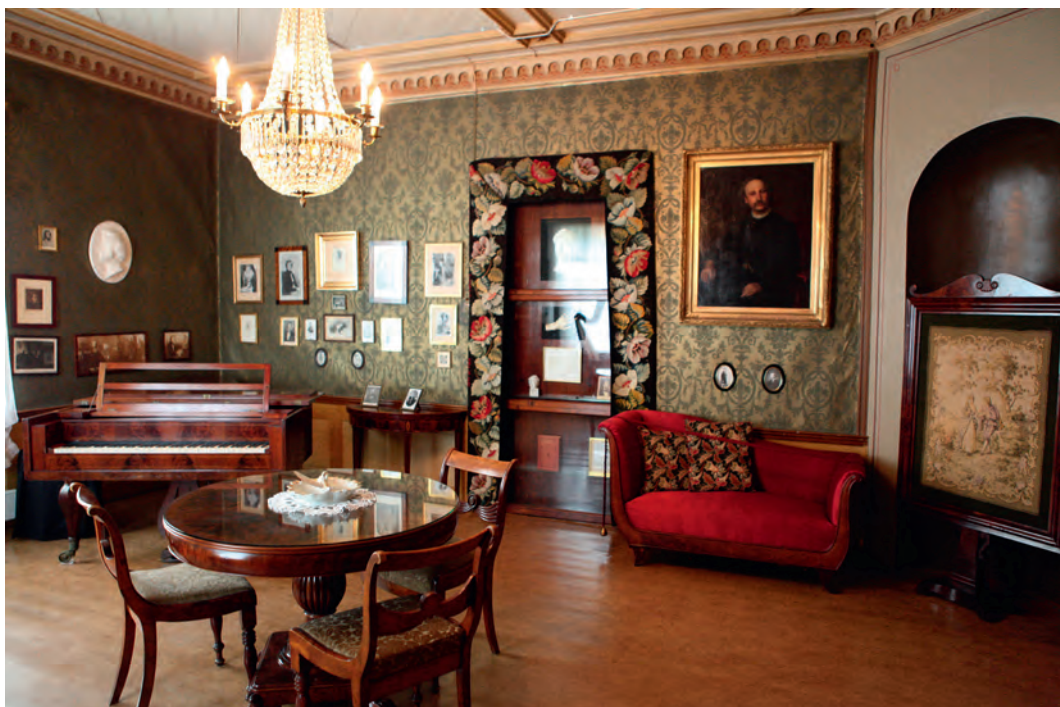
Hjørnestuen slik den så ut før brannen. Dette rommet rekonstrueres nå slik det så ut i 1880-årene, da Bachkefamilien nylig hadde overtatt Ringve. Vi ser rett mot samme vegg som på bildet s. 13.
